Výskum delovej terasy na hrade Krásna Hôrka

Peter Nagy - Igor Choma - Anton Karabinoš

V januári až marci roku 2014 sa uskutočnil archeologický výskum pod vedením pracovníkov SNM - Archeologického múzea Mgr. Petra Nagya, Mgr. Igora Chomu a PhDr. Antona Karabinoša, vo východnej časti hradu Krásna Hôrka, na delovej terase. Jedným z cieľov výskumu bolo zistiť či sa daný priestor, v telese terasy, môže využiť pre požiarnu nádrž, ktorej projekt je súčasťou práve realizovanej obnovy hradu.

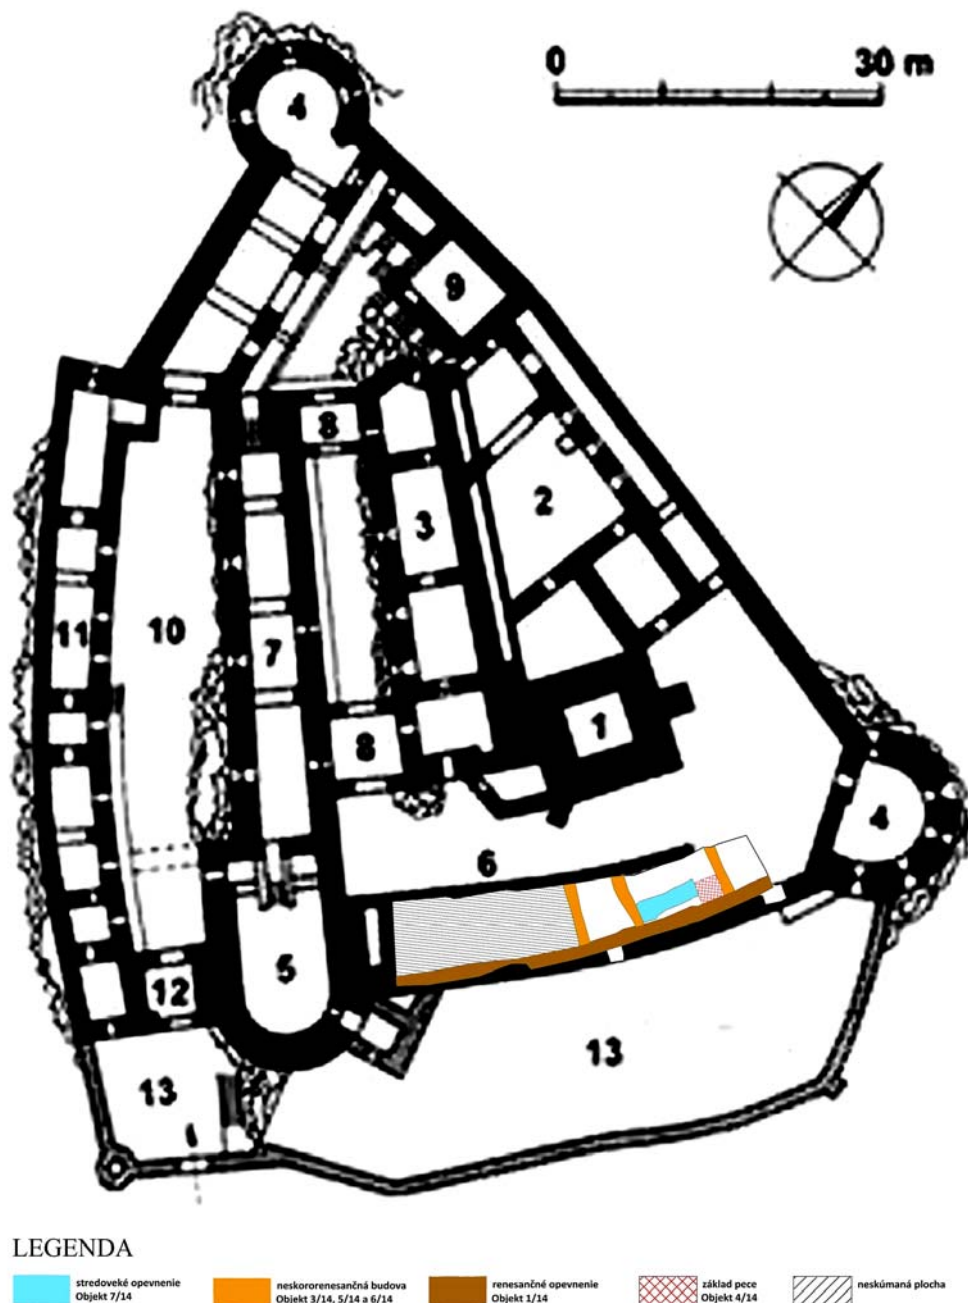
Celkový pôdorys hradu s vyznačenou skúmanou plochou a odkrytými stavebnými konštrukciami.

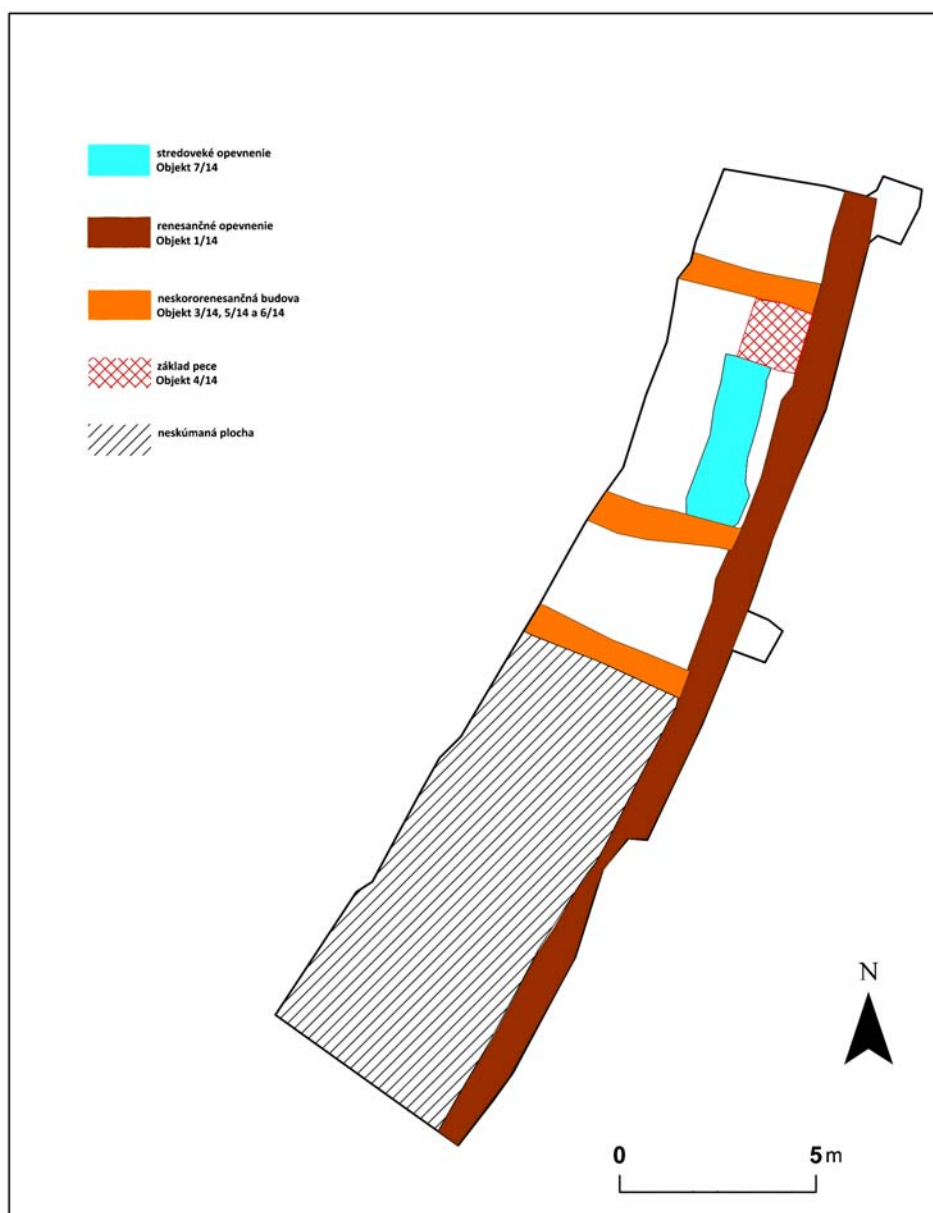
Pôdorys (schéma) skúmanej plochy s farebným odlišením najdôležitejších objektov.

Medzi najdôležitejšie nálezy radíme architektonické zvyšky - objekty 3/14, 5/14, 6/14, ktoré dokumentujú existenciu interiérových priestorov pri západnom profile renesančného muriva (objekt 1/14) a nález objektu 7/14, fragmentu stredovekého opevnenia.

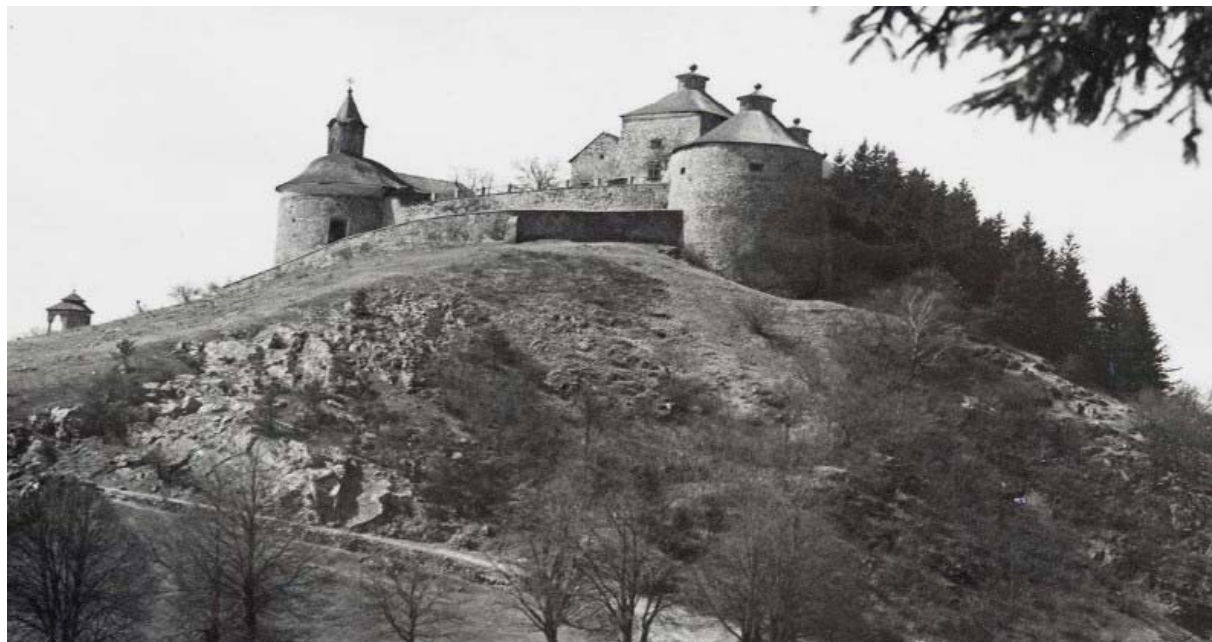
Stopy po jeho osadení boli možno zachytené na južnej časti koruny objektu 1/14 ako prerušené línie v západnom líci muriva.

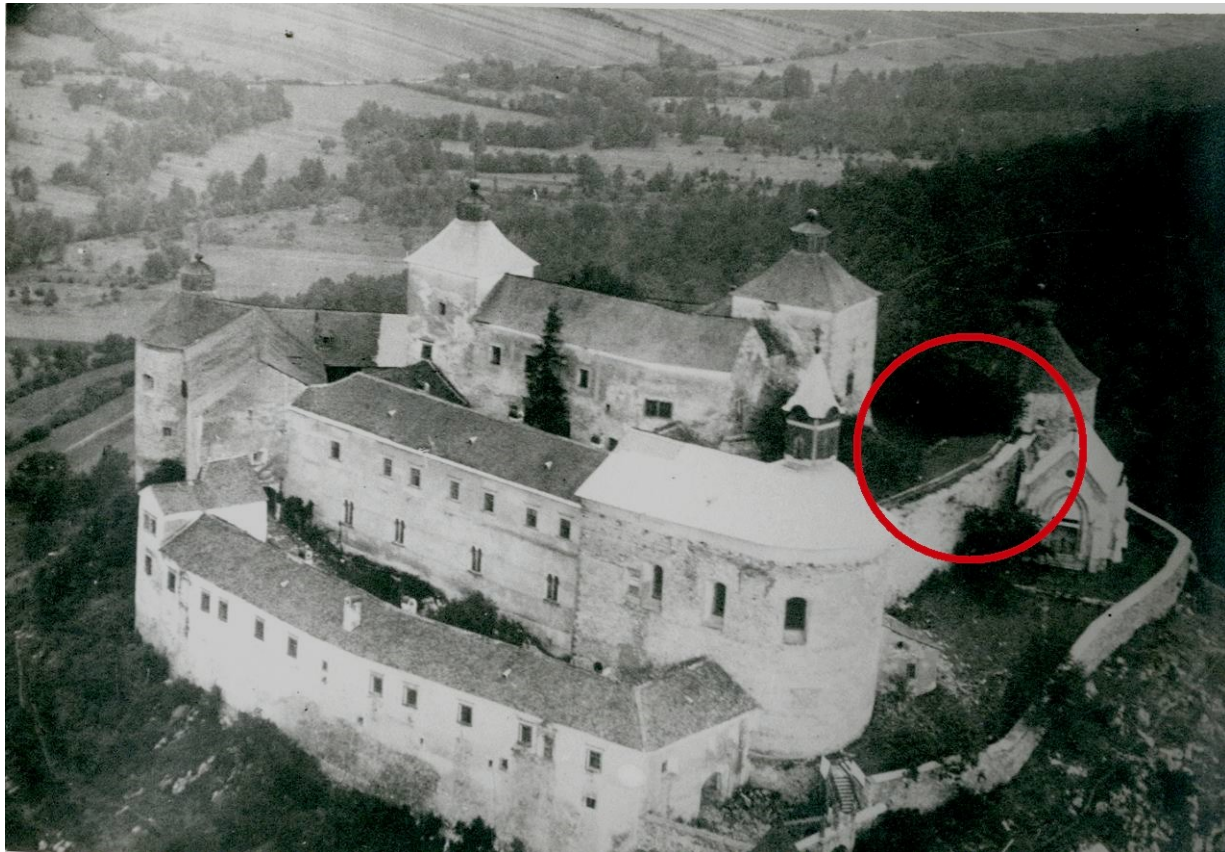
Na leteckej snímke z prvej polovice 20. storočia je zachytený priestor plošiny bez výrazného západného terasového muriva, plynulý prechod z plošiny do priestoru pod palácom a pôvodný renesančný múr. Terén bol neskôr dvihnutý, jeho západná časť poistená vymurovaním terasového múru a neskôr vysypaný a planírovaný. Na rozdiel od predchádzajúcej fotografie je tu zachytená i neogotická kaplnka, ktorá stávala na plošine pod delovou terasou.

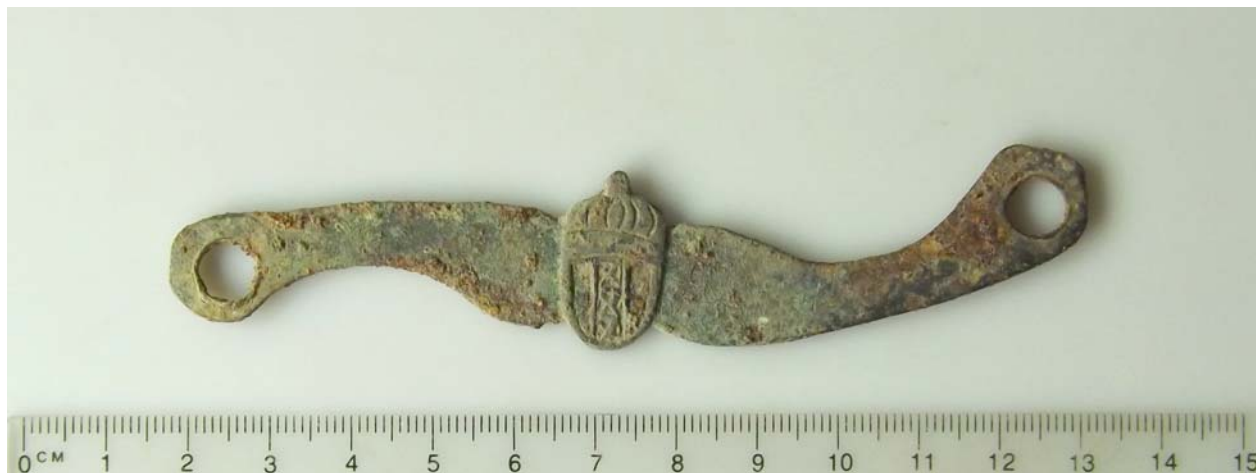
polovice 16. storočia, staršiu, zlomenú mincu zrejme z arpádovského obdobia, bronzové kovanie postrannice zubadla s erbom, ktorý zatiaľ nie je z heraldického hľadiska vyhodnotený,

rytým motívom zdobené oplechovanie drevenej alebo kostenej rukoväte alebo súčasti postroja, bronzový gombík a kachlice s motívom baníckych kladiviek v erbe. Dve kachlice boli nájdené v popolovej vrstve na dne sondy SII/14 v blízkosti otvoru v hradbe a objektu 5, v skalnej priehlbine. Pri nich sa nachádzala ďalšia komorová kachlica s rastlinným motívom v strede. Zo stavebnej keramiky treba spomenúť najmä tú stredovekú: sú to tehly z obsahom organických prímiesí "plevovky" (12.-14. storočie), zlomok štvorcovej dlaždice s úkosom (13.-15. storočie) a fragment plochej strešnej krytiny (12.-14. storočie). Stredoveký črepový materiál je málo výrazný, avšak nachádzal sa výhradne pri predpokladanom zvyšku stredovekého opevnenia, objekt 7/14.
