NEZNÁMY STREDOVEKÝ KOSTOL V BRATISLAVE-DÚBRAVKE

Karel Prášek

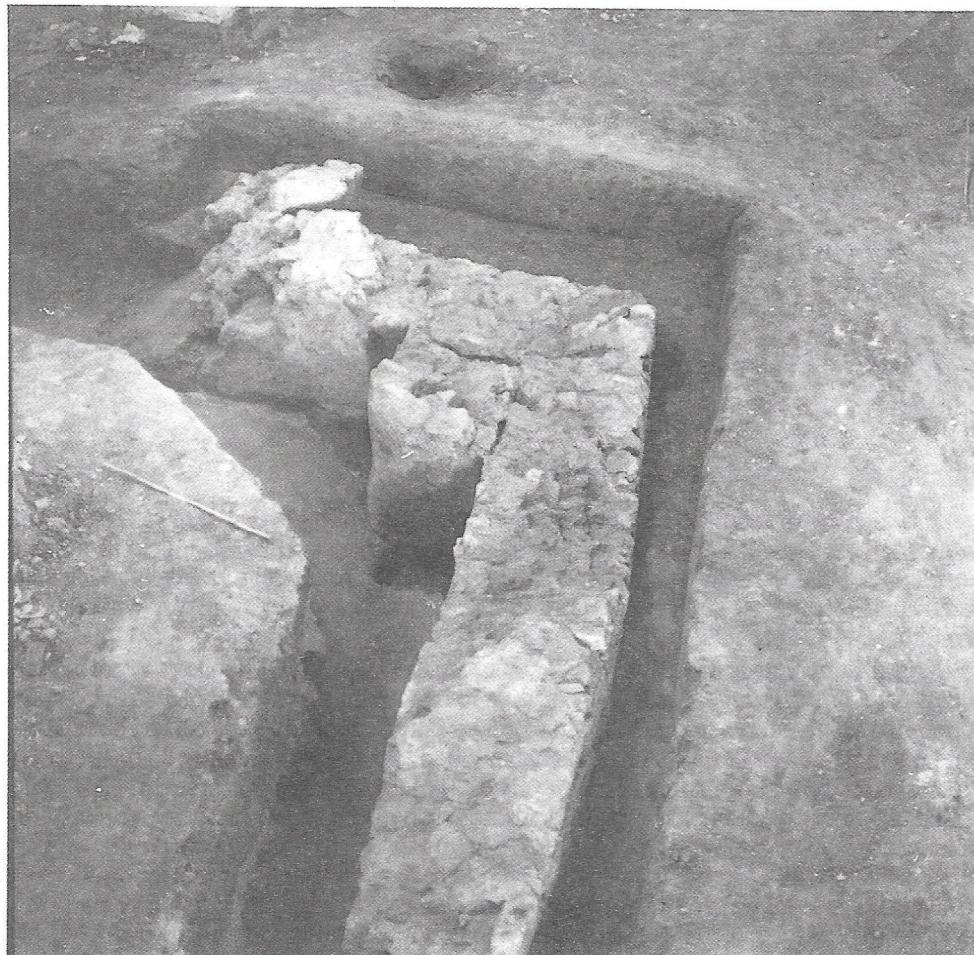
Obr. 1. Bratislava-Dúbravka. Severozápadné nárožie staršej stavby.
Pohľad z tribúny barokového kostola.

Prvou sondou sme preskúmali robotníkmi zachytené murivo. Sondu smc vytýčili v tvare L (obr. 1). Dlhšie rameno sondy s dĺžkou 9,5 m sledovalo severný mur neznámej stavby, kratšie rameno s dĺžkou 6 m sledovalo jej západný mur (obr. 2). Zvyšky stavby boli prekryté viacnásobnými zásypovými a planírovacími vrstvami. Žltú piesčitú sterilnú vrstvu sme považovali z archeologického hľadiska za podložnú. Odkryté murivo, ktoré bolo na vnútornnej stene čiastočne lícované, pozostávalo z neopracovaných lomových kameňov spájaných pevnou svetlou maltou. Hrúbka múru kolísala v rozpätí 75 až 85 cm. Západný mur neznámej stavby sa zachoval v dĺžke len 2,8 m, pretože jeho pokračovanie bolo deštruované a po základovú špáru celkom vybrané (obr. 3). Potvrdilo sa, že západný mur bol pre staviteľov ba-

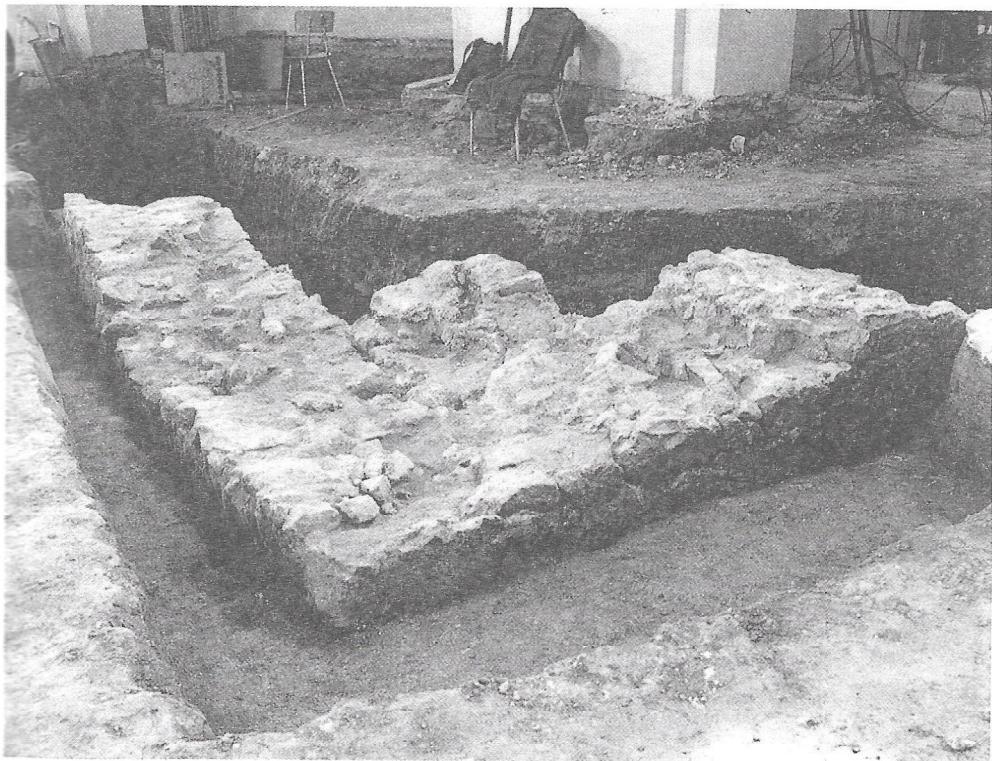
Obr. 2. Bratislava-Dúbravka.
Severozápadné nárožie
staršej stavby.
Pohľad zo severozápadu.

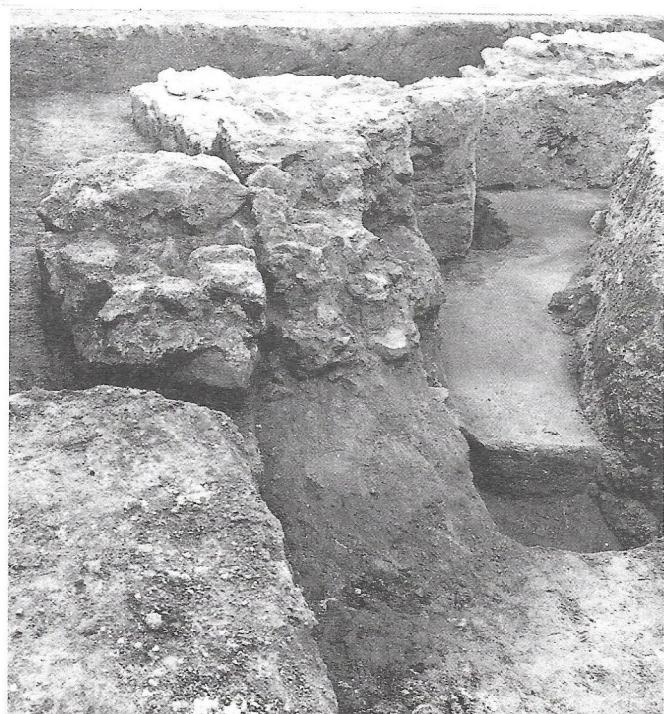
Obr. 3. Bratislava-Dúbravka.
Deštrúovaný západný
múr staršej stavby.

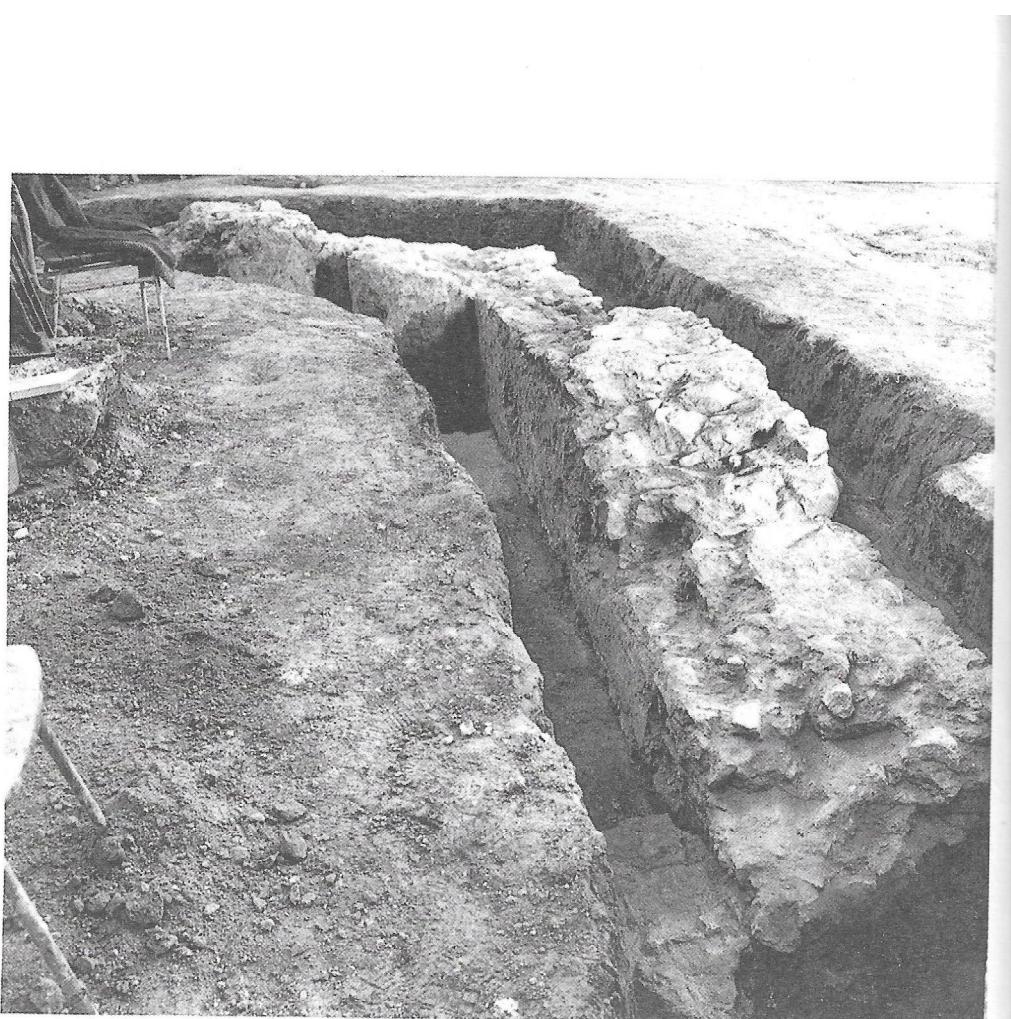
Obr. 4. Bratislava-Dúbravka.
Severný mur staršej stavby
s prerušením muriva.
Pohľad z východu.

rokového kostola prekážkou a preto ho lokálne odstránili. Severný mór bol v metri 5,9 (merané od zachyteného nárožia stavby) náhle prerušený až do hĺbky základovej špáry, t.j. 160 cm pod úrovňou dlážky kostola (obr. 4). Medzera nejasného účelu bola dlhá 0,6 m a po nej severný mór plynule pokračoval v dĺžke 2,6 m a nakoniec prechádzal pod tehlový základ barokového piliera. Pozoruhodné je to, že vzhladom na podložnú vrstvu nestabilného piesku sa stavitelia barokového kostola rozhodli na rozdiel od západného múru využiť zachovaný severný mór staršej stavby a na ňom postaviť tehlový barokový pilier.

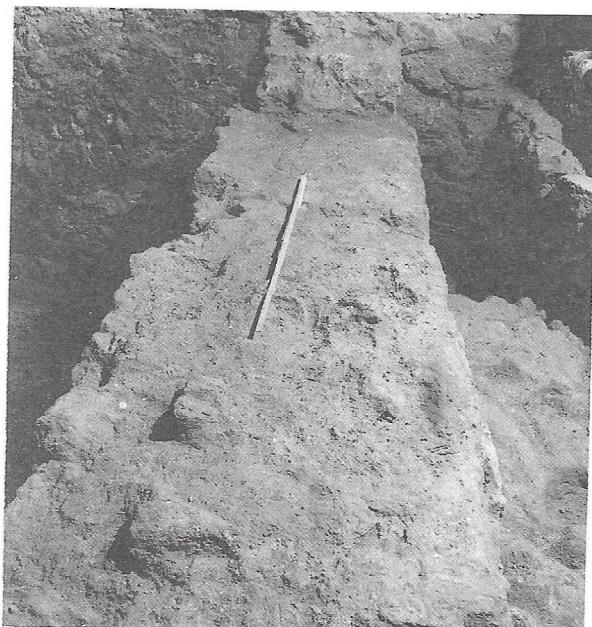
Obr. 5. Bratislava-Dúbravka.
Múr staršej stavby odkrytý v
sakristii barokového kostola.
Pohľad z východu.

Úlohou druhej sondy bolo preskúmať nálezovú situáciu v sakristii. Sonda vyplňala celú jej vnútornú plochu (4 x 4 m). Pracovníci Pamiatkostavu narazili pri hĺbení pivničných priestorov v hĺbke 60 cm pod dlážkou na kamený mór pretínajúci plochu sakristie približne v strede od západu na východ (obr. 5). Zároveň odkryli vonkajšiu stenu južného múru starnej neznámej stavby v dĺžke 4 m aj s jeho základovou špárou klesajúcou z hĺbky 130 až do hĺbky 178 cm pod úrovňou dlážky od západu na východ v zhode so svahom. Muriwo bolo zapustené do sterilného pieskového podložia. Južný mór neznámej stavby s hrúbkou 90 až 100 cm prechádzal do základov západnej steny sakristie, kde sa lomil v pravom uhle na sever a pokračoval k lodi barokového kostola. Na východnej strane mór pokračoval priečne popod základy sakristie von do exteriéru barokového kostola. Na vnútorej stene múru sa podarilo zachytiť torzo nástennnej maľby - polychrómie s plochou 120 x 25 cm (obr. 6).

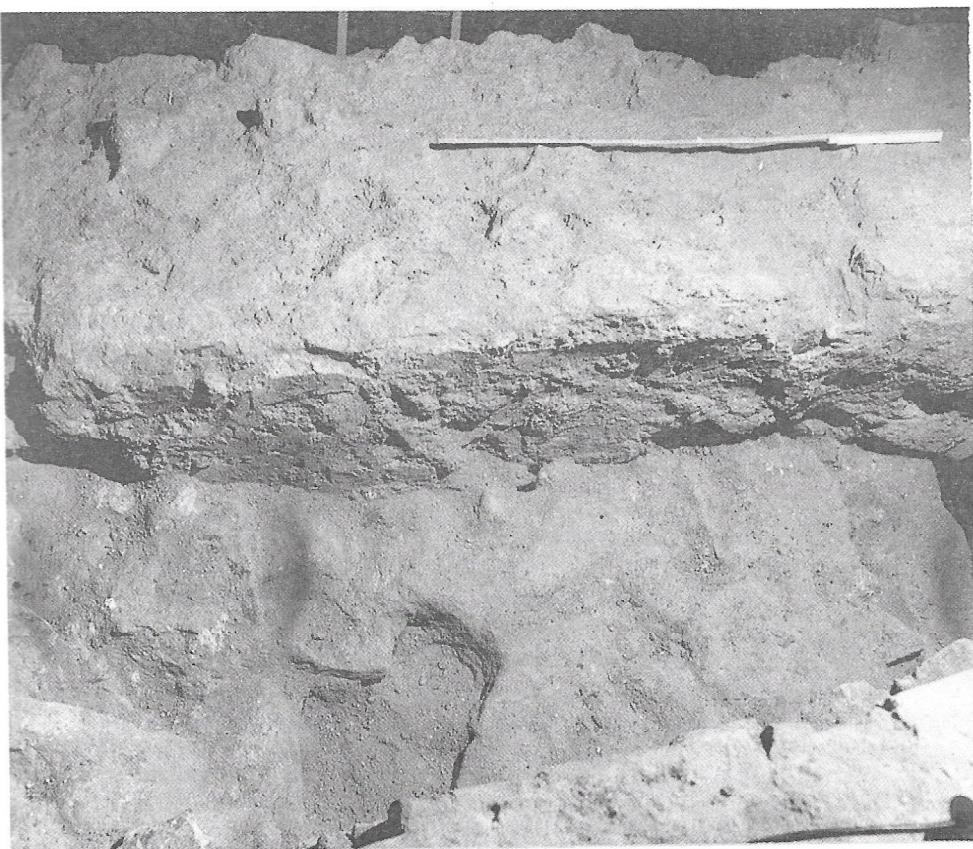
Obr. 6. Bratislava-Dúbravka. Torzo nástennej maľby na omietnutom južnom múre staršej stavby.

V otázke trvania a zániku kostolíka v Dúbravke nám v našich úvahách zostalo oprieť sa o vzťah k ranorenesančnej kaplnke Panny Márie Sedembolestnej, ktorá sa nachádza 15 m od barokového kostola a 8 m od muriva staršieho kostolíka, a o odborný posudok zvyškov nástennej maľby z južného múru staršieho kostolíka. Rannorenesančná kaplnka je jednopriestorová stavba s polygonálnym východným uzáverom, postavená na staršom stavebnom základe na konci 16. storočia (Güntherová - kol. 1967, s. 206). V jej vchode je sekundárne použitá dverová šambrána z niektoréj staršej neznámej stavby. Preručenčančná architektúra na mieste kaplnky slúžila podľa všetkého ako doplnková stavba k staršiemu kostolíku. Nástennú maľbu datovali dr. I. Štassel a ing. arch. M. Staudt podľa spôsobu (maľba na vápennej omietke na sucho - secco) a charakteru (zarámovaný rustikálny štýl) rámcovo do 15. storočia.

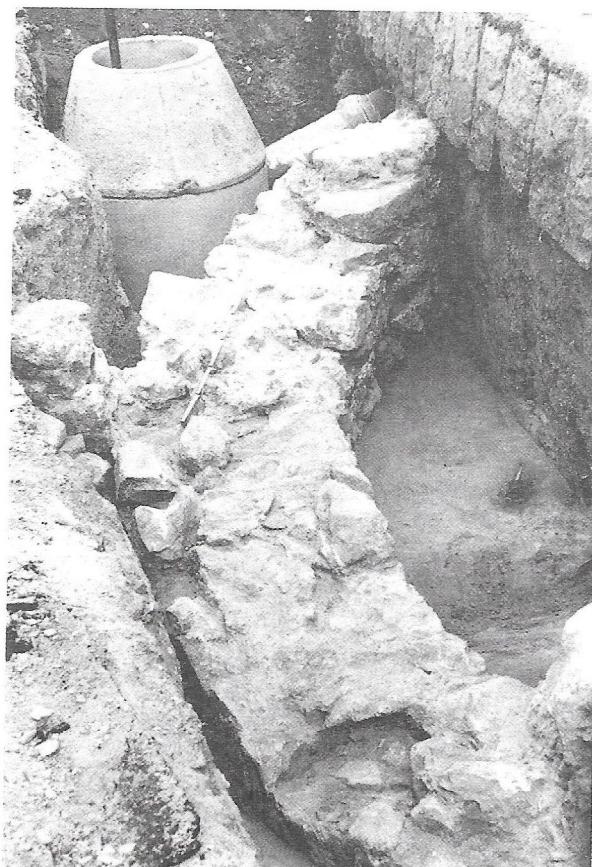
Obr. 7. Bratislava-Dúbravka.
Časť odkrytej apsydy v exteriéri
barokového kostola.

Ďalšiu sondu sme vytýčili po zachytení kamenného múru pri bagrovani inžinierskej ryhy. Nachádzala sa vonku juhovýchodne od vchodu do barokového kostola v mieste rozbitej príjazdovej asfaltovej cesty. Bager narazil na korunu muriva približne 60 cm pod úrovňou vozovky. Vzhľadom k parametrom hĺbnej ryhy mala sonda nepravidelný podlhovastý tvar s dĺžkou 8 m a priemernou šírkou 1,6 m. Už prvé metre odkrytej koruny muriva naznačovali, že ide o apsidu (obr. 7). V úzkom páse okolo vonkajšieho oblúka apsydy sme sa pokúsili dosiahnuť jej základovú špáru. Zachytili sme pritom zvyšky dvoch vonkajších oporných pilierov orientovaných približne na východ a severovýchod. Ich šírka dosahovala okolo 100 cm a dĺžka odkrytého severovýchodného piliera bola 130 cm. Murivo pilierov nebolo previazané s murivom apsydy a podľa všetkého bolo neskôr pristavané k už stojacej stavbe. Základy apsydy i pilierov boli zapustené v sterilnej pieskovej vrstve narušenej mnohými hrobovými jamami, ktoré zjavne nerešpektovali murivo. Boli poškodené alebo úplne zničené bagrováním. Podľa skromných ojedinelých hrobových nálezov ich zaradujeme do novoveku. Pri odkryvaní interiéru sanktuária sme narazili na ďalšie štyri hroby, z toho dva v superpozícii. V jednom z nich sa našla malá strieborná minca (grajciar, Karol VI., 1740). Najhlbsia hrobová jama umiestnená v apside staršej stavby dosahovala hĺbkou základovej špáry muriva. Štruktúra muriva bola zhodná s murivom zisteným v interieri barokového kostola. Vnútorná stena apsydy bola lícovaná, ale nezachovali sa na nej žiadne zvyšky omietky. Hrúbka muriva kolísala od 72 do 90 cm. Konštatujeme, že zistený oblúk apsydy sa vyznačoval zreteľnou nepravidelnosťou.

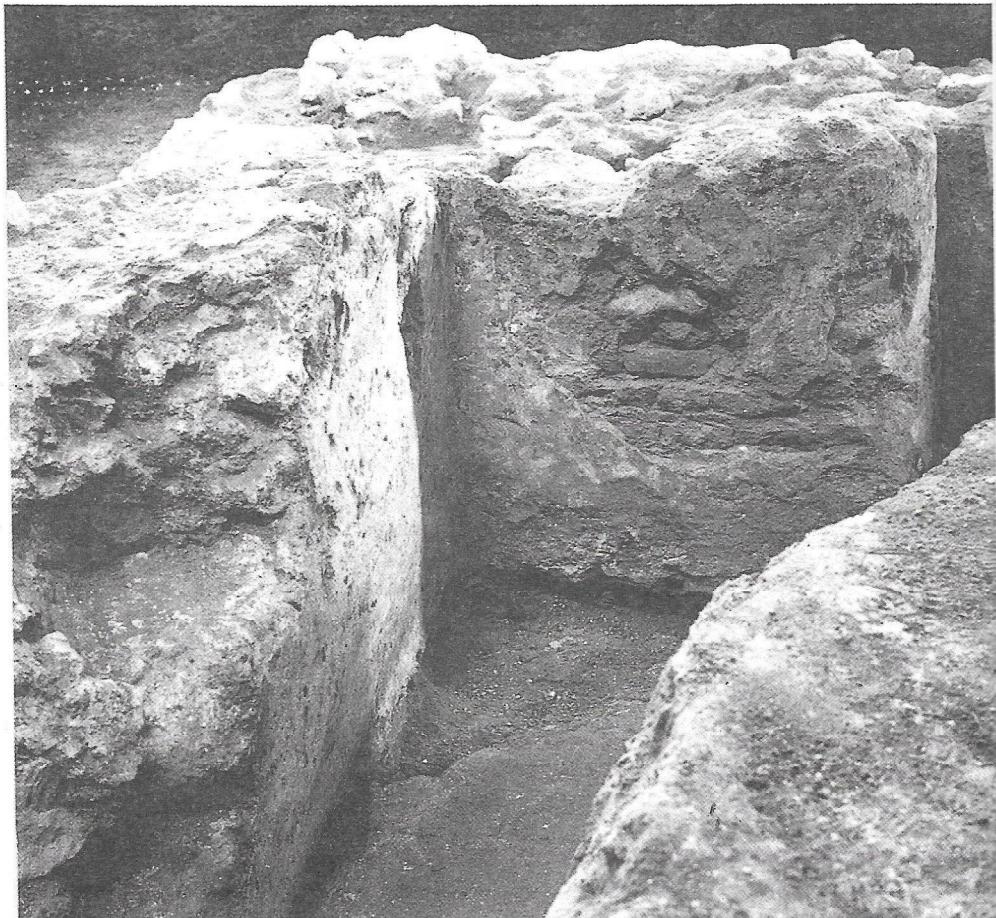
Obr. 8. Bratislava-Dúbravka. Fragmenty maľovky na západnom mure a vnútornom opornom pilieri.
Pohľad z juhu.

V severozápadnom nároží staršieho kostolíka bolo možné rozoznať dve vrstvy, resp. fázy farebnej maľovky. Staršia bola svetlejšia, farebne neurčitá, a nachádzala sa na vnútornej stene západného mýru. Mladšia fáza s maľovkou žltej a hnedej farby pokryvala fragmentárne západný mýr i vnútorný tehlovo-kamenný pilier, z čoho odvodzujeme súvis s mladšou stavebnou fazou kostolíka (obr. 8). Terénno-stratigrafické podmienky na ostrohu, na ktorom sa nachádza nami skúmaný objekt, sú náročné pre akúkolvek výstavbu. Terén lokality má vrchovinový reliéf so silnou hlbkovou eróziou, t.j. so silným pohybom hmoty po svahoch. Erózno-denudačné stráne s piesčitými delíviami spôsobovali úvaliny. Z pôdnich typov prevládajú skeletnaté pôdy s piesočnato-hlinitou zrnitostou, ktoré majú náchylnosť k erózii. Tento poznatok potvrdzuje spôsob budovania dodnes zachovaných väčších stavieb v obci.

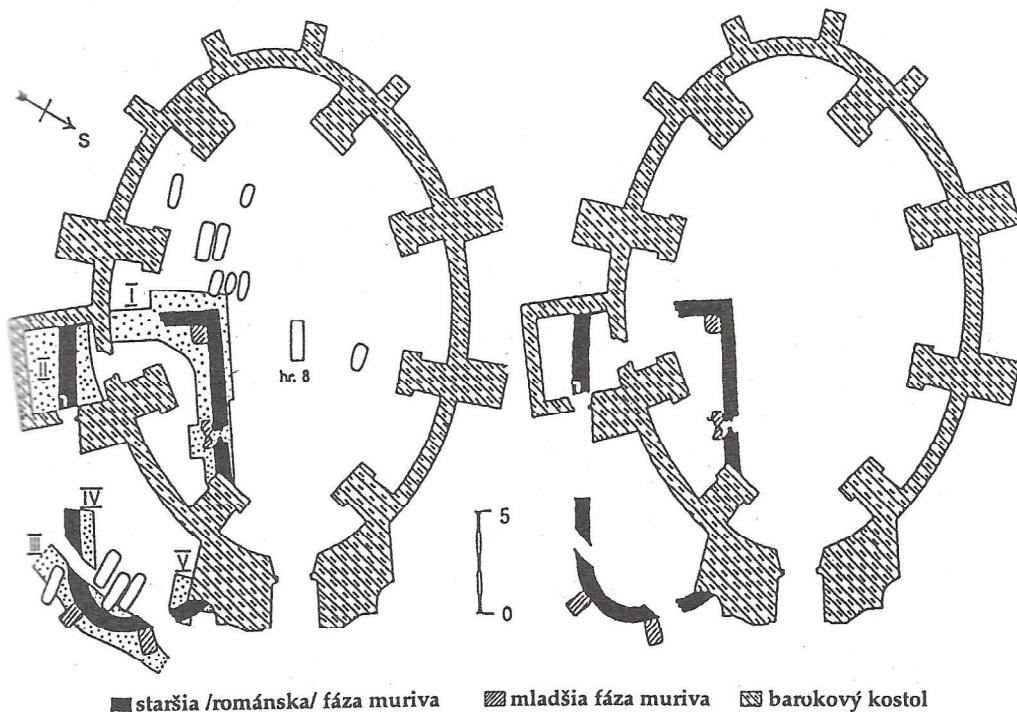
Obr. 9. Bratislava-Dúbravka. Rozmiestnenie výskumných sond a hrobov na lokalite.

Obr. 10. Bratislava-Dúbravka.
Pôdorysy románskeho a barokového kostola.

Ak zhrieme doterajšie výsledky archeologickej výskumu a graficky zobrazíme odkryté partie staršej kamennej stavby na pôdorysnom pláne, môžeme zrekonštruovať tvar pôdorysu odkrytej architektúry.

Ide o jednoduchý pozdĺžny jednoloďový kostolík so značne nesymetrickou apsidou na východnej strane. Rozmery stavby sú 16 m a 8 m, čiže pomer strán je 2 : 1. Odkryla sa väčšia časť severného mýru, asi polovina dĺžky južného mýru, zachovaná časť západného mýru a veľká časť polkruhovej apsydy. Za zaujímavosť stojí, že južný mýr je hrubší v priemere o 15 cm ako mýr severný a mýr apsydy, čo asi súvisí s konfiguráciou terénu. Obvodové mýry kostola predstavujú jeho základnú, prvú stavebnú fázu. Je charakteristická neopracovanými lomovými kameňmi spájanými pevnou svetlou maltou bohatou na vápno. Vnútorná stena mýrov bola lícovaná. Ďalšiu stavebnú fazu tvoria kamenne oporné piliere pri vonkajšom obvode apsydy. Z nich sa podarilo zachytiť dva, ale pravdepodobne boli podľa pôdorysnej dispozície tri. Boli pristavané neskôr, podľa všetkého zo statických dôvodov preto, aby eliminovali zosuvy pôdy a následné trhanie stien. Asi z rovnakých dôvodov pristavali vo vnútri kostolíka, v jeho severozápadnom nároží, mladší tehlovo-kamenný oporný pilier.
