## PREDSUNUTÝ OBRANNÝ SYSTÉM BRATISLAVSKÉHO HRADISKA

ADRIAN VALLAŠEK

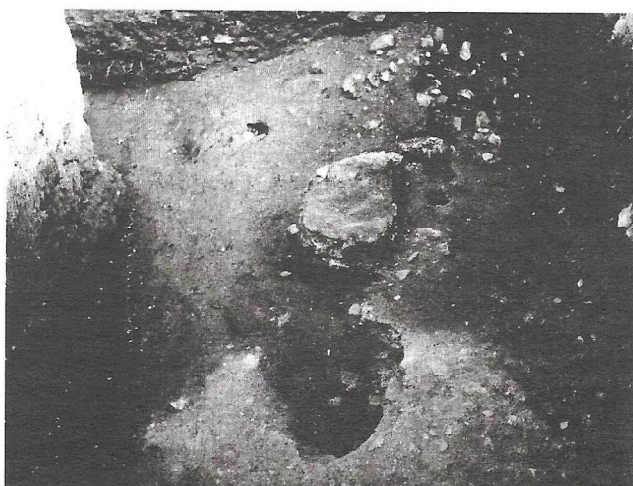
Obr. 5. Bratislava, kostol sv. Mikuláša. Koruna veľkomoravského valu.

V západnej časti skúmaného priestoru sme zachytili korunu neznámeho valu. Bola vytvorená tak, že jej najvyššia časť bola vystavaná z lomových kameňov rôznych veľkostí, ktoré boli ukladané na seba, avšak bez snahy po nejakej konštrukcii. Medzi kameňmi, z ktorých viaceré niesli stopy po ohni, sa nachádzala masťná čierna zemina. Na vrchole bola masťná čierna zemina vystriedaná žltou, ktorá obsahovala veľmi veľké množstvo drobných kameňov.

Približne od polovice sektora, a to smerom severovýchodným, tvorila vrcholovú časť konštrukcie valu žltá ílovitá zemina s množstvom kameňov rôznych veľkostí. V tejto časti bolo podložie vyrovnané a prispôbené nivelete južnej časti s rovnakou hornou – vrcholovou časťou i vonkajším zaoblením. Horná časť i začiatok zaoblenia niesli stopy po úmyselnom zaoblení.

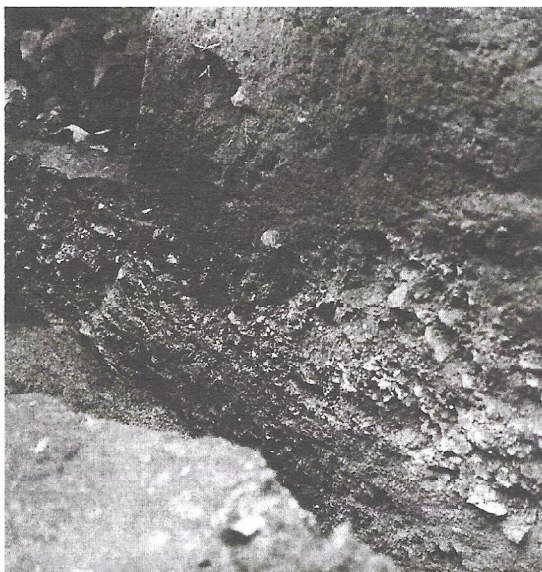
Obr. 6. Bratislava, kostol sv. Mikuláša. Rez valom.

Následným rezom cez celú skúmanú plochu sme zistili, že kamennú „konštrukciu“ zachytenú na vrchole valu tvorili pod horizontom povrchu väčšie i menšie lomové kamene ukladané na seba, smerom východným s miernym sklonom s hrúbkou 40–50 cm. Výplň medzi kameňmi tvorila čierneho až čierna mastná zem. V strede odkrytého priestoru sa po celej dĺžke tiahol zuholnatý pás dreva – zvyšok drevenej konštrukcie? V spodnej časti sa nachádzala do čiernej prepálená zem.

Pod spodnou úrovňou kamennej „konštrukcie“ v severnej časti odkrytého priestoru sa nachádzala časť pravidelnej jamy s rovnými stenami a dnom (rozm. 60x40 cm). Jej výplň tvorila hnedočierna zemina s drobnými kameňmi a množstvom uhlíkov.

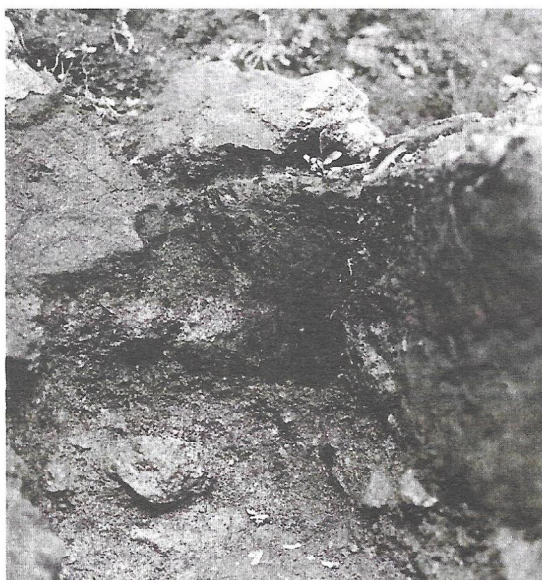
Obr. 7. Bratislava, kostol sv. Mikuláša. Kamenná „konštrukcia“ vrcholovej časti valu.
