ARCHEOLOGICKÝ VÝSKUM NA RADNIČNOM NÁMESTÍ 9 V PEZINKU

IGOR CHOMA

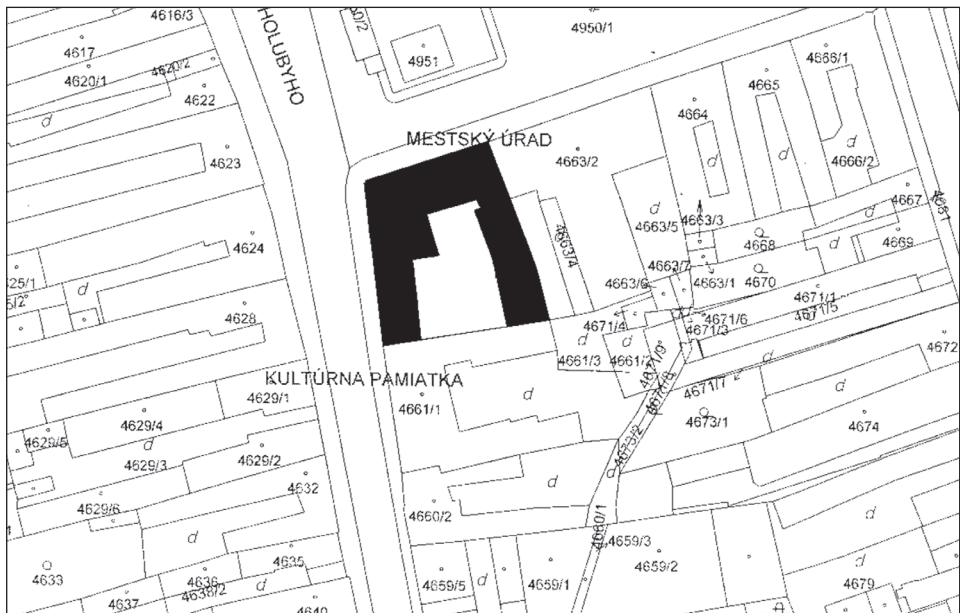
Obr. 1 Pezínok, Radničné námestie 9. Výrez z katastrálnej mapy

V roku 2007 realizovalo Slovenské národné múzeum - Archeologické múzeum v Bratislave, v spolupráci s Mestským múzeom v Pezinku archeologický výskum na nádvorí a v pivnici meštianskeho domu na Radničnom námestí 9, na parcelách 4662/1 a 4662/2 (obr. 1). Ťažiskom výskumu bol stredovek – 14. a 15. storočie, novovek – 16. až 19. storočie a 20. storočie.

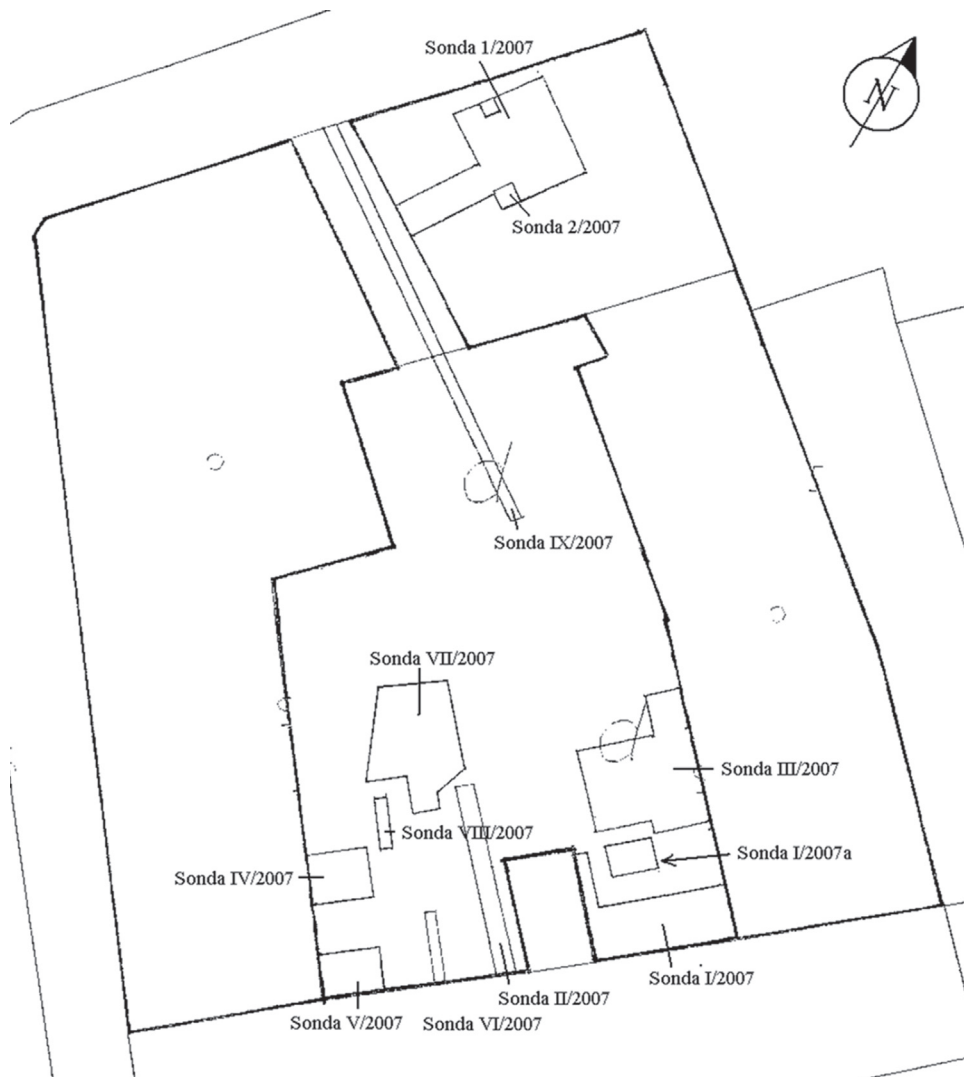
Obr. 2 Pezinok, Radničné námestie 9. Plán výskumu

Skúmaná plocha bola rozdelená na tri sektory. Prvý sektor, rozdelený na štyri štvrtiny, bol na nádvorí meštianskeho domu, kde boli zachytené rôzne objekty, nivelety a pôvodné úpravy nádvorí. Druhý sektor bola pivnica pod severným krídlom meštianskeho domu, kde sa musela odstraňovať v mieste budúcich sond tehlová dlážka. Tretím sektorom bol podjazd meštianskeho domu (obr. 2).

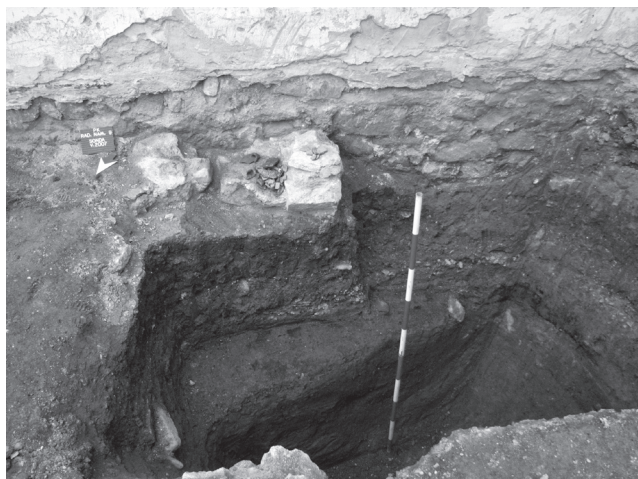
Obr. 3
Pezinok, Radničné námestie 9.
Sonda V/2007 na nádvorí

Sonda V/2007 (š-d-h: 155/170 x 285 x 166 cm) bola vyhlbená v juhozápadnom rohu nádvorja meštianskeho domu. Pretínala **objekt 12/07** – fragment múru alebo podmurvky z nasucho kladených kameňov spájaných hlinenou maltou, ktorý sa črtal v teréne nádvorja. Jeho rozmery boli: zachovaná dĺžka 335 cm, šírka 100 cm a zachovaná výška 20/30 cm. Zachovaná výška bola nameraná od súčasnej koruny po základovú špáru, tak že ak išlo o múr mal veľmi plytké založenie, čo znamená, že nemohol byť vysoký. O jeho účele sa môžeme len domnievať. Múr mal severojužný priebeh a bol súbežný s osou východnej obvodovej steny meštianskeho domu. Na južnom konci sa končil pri líci severnej steny susedného meštianskeho domu na Holubyho ulici 22, s ktorou nebol previazaný a na severnom konci sa končil pri južnom okraji základu múru označeného ako objekt 4/07. Ani s týmto múrom nebol previazaný. Založený bol do novovekých zášypových vrstiev.

Strojom UNC bol pri hĺbení sondy zachytený severný okraj **objektu 13/07**. Išlo o silne prepálenú (oranžovú) vrstvu, ktorá ležala na asi 20 cm hrubej vrstve hnedej hliny, pod ktorou sa nachádzalo podložie. Mohla to byť dlážka požiarom zničeného drevozemného objektu alebo dno pece (obr. 3). Zistené rozmery dlážky: (š-d-h) 145 x 239 x 16 cm. Na jej povrchu a vedľa jej pravouhlého severného okraja sa našli nevýrazné črepy z tela nádob, ktoré by podľa štruktúry a farebnosti mohli byť datované do 14. storočia (Hoššo 1983, 215 a n.). Nad týmto objektom bola zášypová štrkovo-hlinená vrstva, hrubá asi 12/14 cm a nad ňou už novoveká zášypová vrstva obsahujúca kusky prepálenej mazanice a chudobný črepový materiál. Práve táto vrstva súvisela s úpravou a vyrovnávaním povrchu terénu nádvorja, takže bola pre presnejšie datovanie, vzhľadom na premiešanie materiálu, nepoužiteľná. Objekt bol zničený výstavbou meštianskych domov.

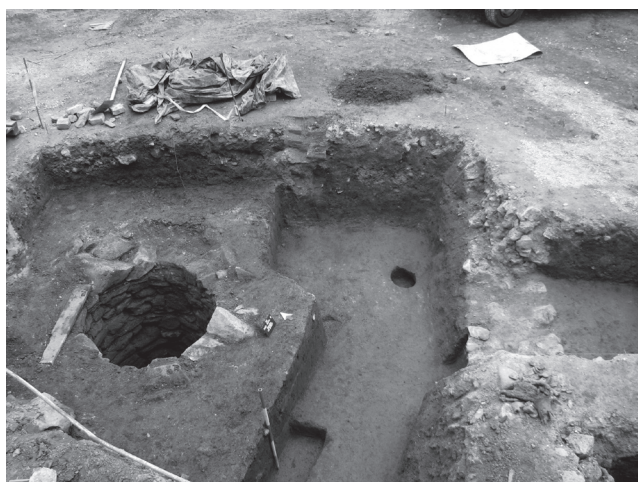
Obr. 4
Pezinok, Radničné námestie 9.
Sonda VII/2007 na nádvorí

Sonda VII/2007 (š-d-h: 340/585 x 130/440 x 56/120 cm) mala nepravidelný tvar (obr. 4). V sonde bol zachytený **objekt 15/07** – múr z nasucho kladených kameňov, spájaných hlinenou maltou. Rozmery múru boli: šírka 70 cm, zachovaná výška od základovej špáry 84 cm a zistená dĺžka 390 cm. Pri južnom líci múru sa v hĺbke 60 cm od súčasnej úrovne terénu nachádzal fragment prepálenej nivelety, ktorá k nemu priliehala. Na jej úrovni sa okrem nevýrazných fragmentov črepov našiel aj hrot šípku do kuše. Môžeme predpokladať, že ide o stredovekú alebo ranonovovekú úroveň – niveletu (15./16. storočie), cez ktorú bol múr zapustený. Účel múru nebol jasný. Mohlo ísť o spevňovací sokel drevozemnej stavby alebo o jej základ.
