## ROMÁNSKY KOSTOL V NOVEJ DEDINKE

*Klára Fúryová*

Rekonštrukčné práce spojené s pamiatkovou obnovou stredovekého kostola v katastri obce Nová Dedinka, okr. Bratislava-vidiek vyvolali v roku 1987 potrebu vykonať archeologický výskum tohto v odbornej literatúre už známeho objektu (Súpis pamiatok 1968, 397.).

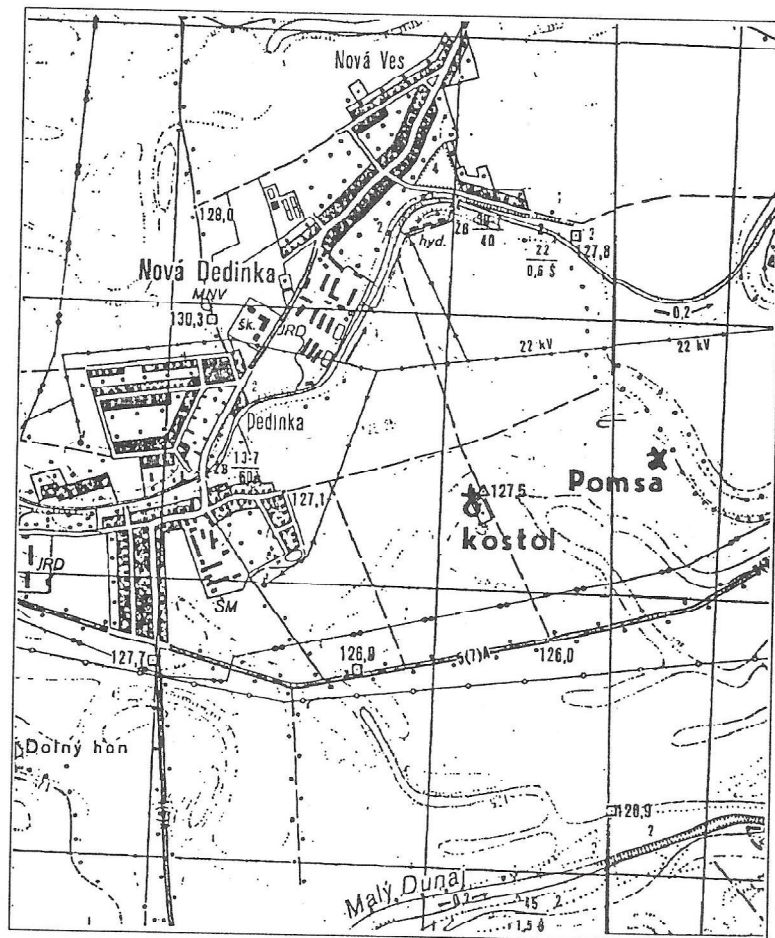
Obr. 1. Výsek z mapy. Poloha kostola a zaniknutej dediny Pomsa.

Stavba sa nachádza mimo obce v poli, 700 m na východ od osídlenej časti, ktorá má názov Dedinka pri Dunaji (Šáp), a 1200 m na juh od druhej časti obce, nazývanej Nová Ves pri Dunaji (obr. 1). Stojí na umelo vytvorenej vyvýšenine, 129,30 m n.m. v., vyše 2 m nad okolitým terénom. Výskum potvrdil, že táto vyvýšenina je halštatská mohyla (Studeníková, 1994), na ktorej v stredoveku postavili kostol. Z pôvodnej románskej stavby je dodnes zachované južné a severné obvodové murivo lode do svojej pôvodnej výšky. Presbytérium nepravidelného viacuholníkového pôdorysu sa už na prvý pohľad javí ako sekundárne prestavané. Podobne je zrejmé, že dodatočne boli pribudované aj oporné piliere.

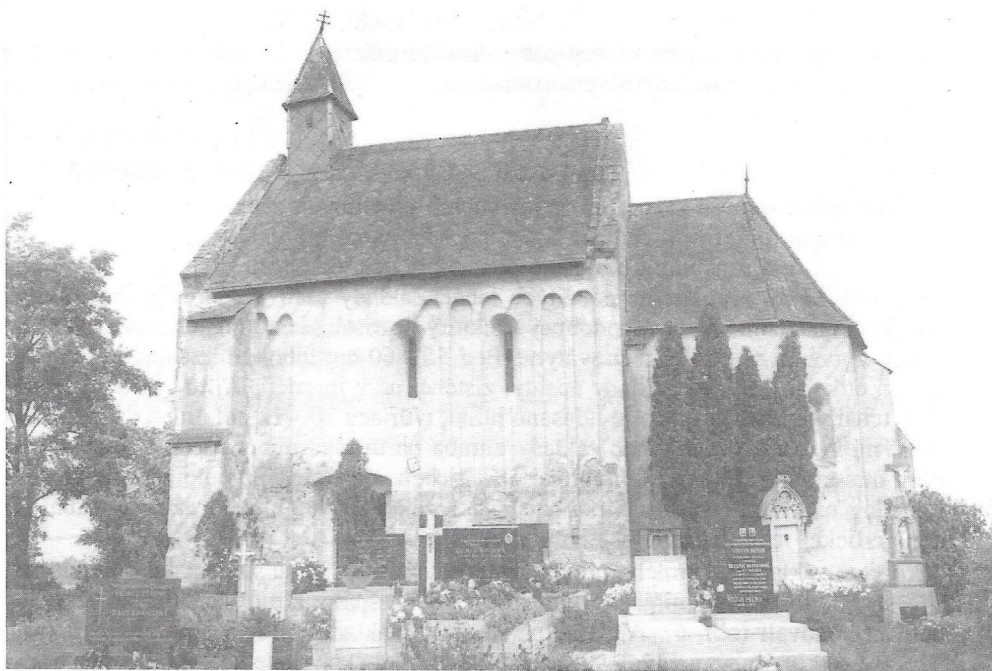
Obr. 2. Nová Dedinka, kostol. Pohľad z južnej strany.

Pre archeologický výskum bol sprístupnený celý interiér stavby. Kostol sa nachádza v severnej časti aj dnes živého dedinského cintorína (obr. 2), ktorého hroby z konca minulého a prvej polovice tohto storočia sa priamo dotýkajú južnej a východnej steny, v exteriéri. Výkopové práce sa dali vykonať iba na severnej strane objektu.

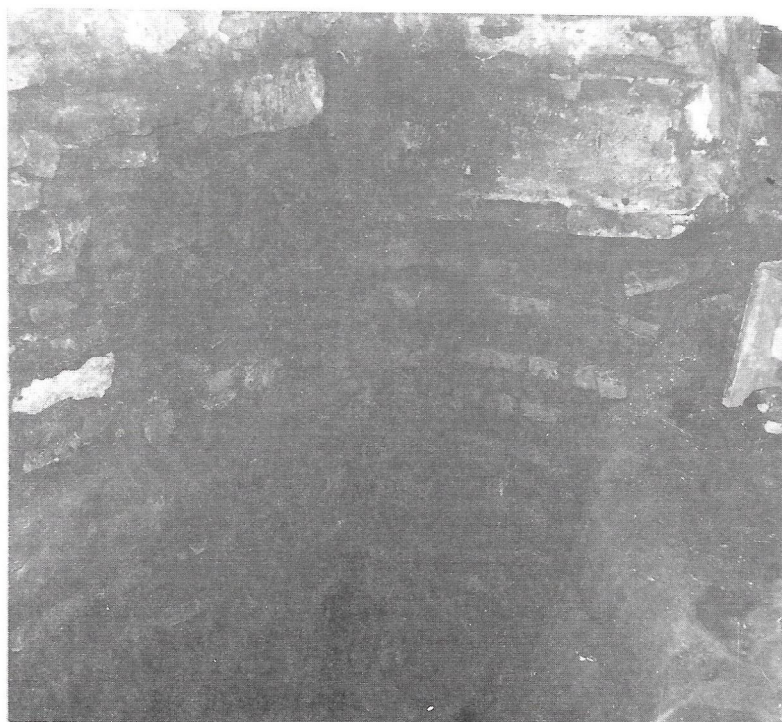
Obr. 3. Nová Dedinka, kostol, základy románskej apsidy a piliera víťazného oblúka.

Stredoveké základy sa skúmali aj pod južným a severným obvodovým múrom lode kostola. Preukázala sa ich vzájomná konštrukčná súvislosť, čo dokazuje, že obvodové múry spolu s piliermi víťazného oblúka sú z prvej stavbnej fázy. V základoch sa zachovalo aj pôvodné juhozápadné nárožie lode kostola. Tu sa ukázalo, že pôvodná stavba bola o 25 cm kratšia ako dnes stojaca. Neprerušovaný súvislý priebeh jednotlivých riadkov tehál v štruktúre základov svedčí o tom, že stavba bola založená naraz. Hĺbka základov evidentne závisla od pevnosti zeminu, do ktorej vykopali základovú ryhu. V zadnej časti lode boli základy zapustené plytšie (127,0 m n.m. v.), lebo stavitelia sa tu zrejme spolichali na pevnú čiernu zeminu navršenej mohyly. Naproti tomu základy svätyne, kde už plášť mohyly nesial, boli zapustené do pieskového podložia, do hĺbky 126,7 m n.m. v. (Studeníková 1994, obr. 3). V strednej časti západného uzáveru lode boli pôvodné základy až po spodok narušené. V tejto časti sú zreteľné stopy opravy. Prerušená časť je nahradená tehlovým múrom odlišnej konštrukcie, pravidelne kladeným na tenkú vrstvu malty. V interiéri, 130 cm od západného uzáveru lode, sme odkryli základy pilierov pod emporu. Mali tú istú tehlovo-zemitú konštrukciu ako základy obvodových múrov lode a pôvodnej apsidy kostola. Spodnú vrstvu v hĺbke 126,0 m n.m. v. tvoril súvislý 140 cm

široký pás naplocho kladených tehál (Studeníková 1994, obr. 4). Nad touto vrstvou už bola konštrukcia rozčlenená do troch blokov pod jednotlivé piliere o rozmeroch 140 x 70 a 140 x 140 cm. Na základe ich mohutnosti predpokladáme, že slúžili nielen pilierom pod emporou, ale niesli aj vežu kostola. Prekvapujúcu hĺbku základov a mohutnosť konštrukcie vysvetľujeme aj tým, že stavitelia práve na týchto miestach narazili na duté časti hrovej komory v ľalštatskej mohyle, v dôsledku čoho nenašli pevný podklad pre polozenie základov.

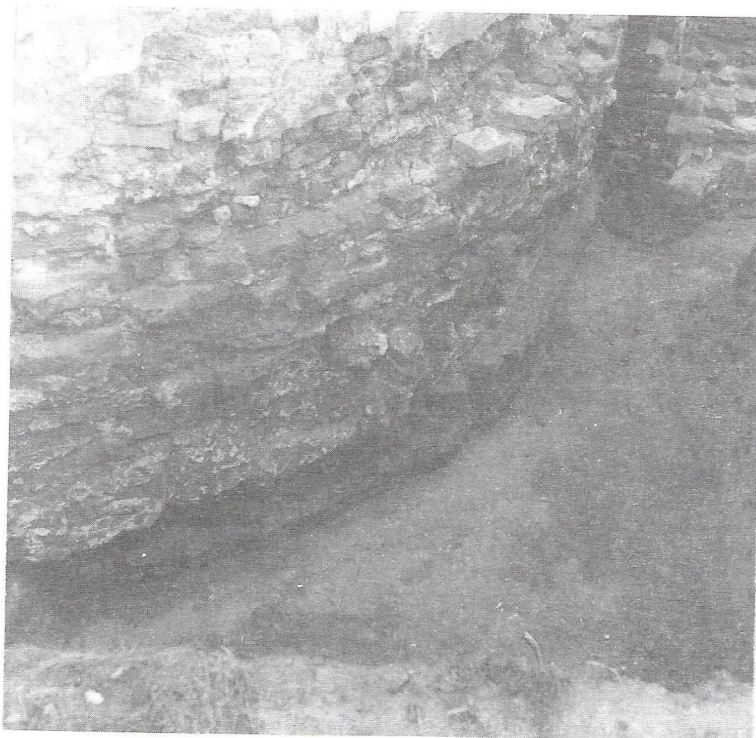
Obr. 4. Nová Dedinka, kostol. Románske a renesančné základy svätyně.

Sondami v exteriéri sa okrem už spomenutých pôvodných základov apsidy skúmal aj vzťah oporných pilierov k stavbe. Hneď po odstránení trávnej vrstvy sa ukázalo, že nadzemné murivo sanktuária nesleduje presne priebeh vlastných základov, ktoré boli takisto murované zo sekundárne použitých tehál. Základy mali v pôdoryse oblúkovitý priebeh, kým nadzemné murivo podobnej štruktúry pozostávalo z kratších, rovných úsekov, ktoré vytvárali viacboký tvar svätyně. Pod 55 - 60 cm hlbokými základmi terajšej svätyně sa odkryli pôvodné základy apsidy, zistenej už v interiéri. Aj tu boli vytvorené z vrstiev tehál, kladených na tvrdo udusanú hlinu, tvoriacu 10 - 12 cm hrubé pásy medzi jednotlivými vrstvami tehál. Tieto základy zhruba na trojmetrovom úseku vybiehali do exteriéru miestami až 20 cm. Mali oblúkovitý priebeh, ale s menším polomerom ako oblúk základov nad nimi (obr. 4). Šírka najstarších základov (80 cm) sa dá uviesť iba na základe grafickej rekonštrukcie celého pôdorysu (obr. 5).

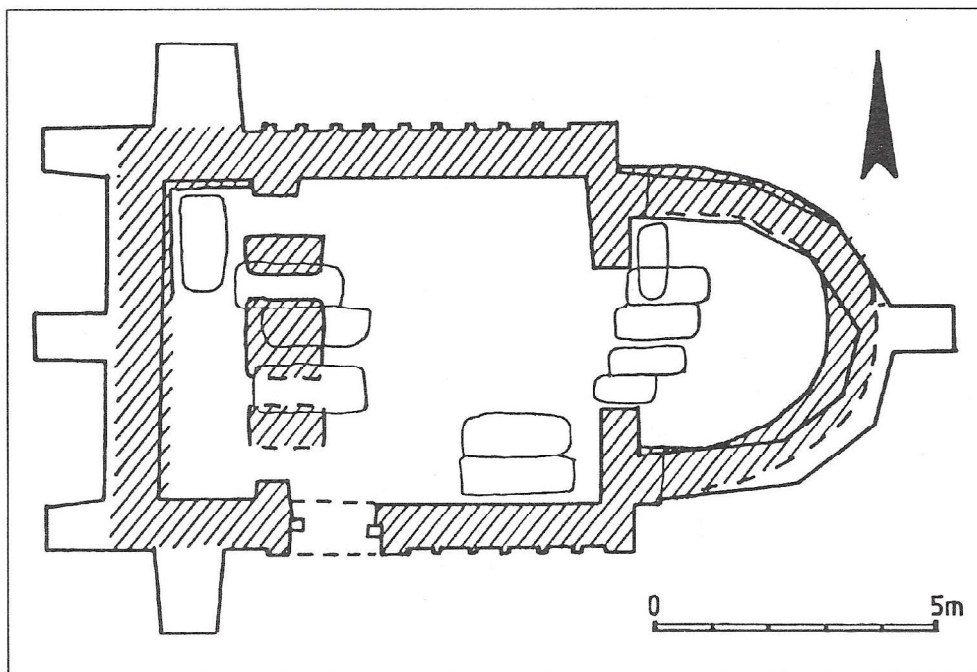
Obr. 5. Nová Dedinka, kostol. Pôdorys pôvodnej stavby.

Pôvodný románsky kostol s podlhovastou loďou s rozmermi 8,5 x 7,6 m a s polkruhovou apsidou o polomere 4,3 m založili na umelú vyvýšeninu tak, že do pevnej čiernej zeminy mohyly zapustili základy strednej časti lode (Studeníková 1994. obr. 4). Konce kostola stáli na piesčitom, nevelmi pevnom podklade, čo malo svoje následky pre ďalšie osudy celého objektu. Celý kostol je vybudovaný z tehál o rozmeroch 11 x 22 x 4,3 cm, na jednej strane so stopami zahľadania prstami. Udusaná zemina použitá v základoch medzi vrstvami tehál pochádza priamo z miesta výstavby. Sporadicky sa v nej objavovali aj úlomky halštatskej keramiky.

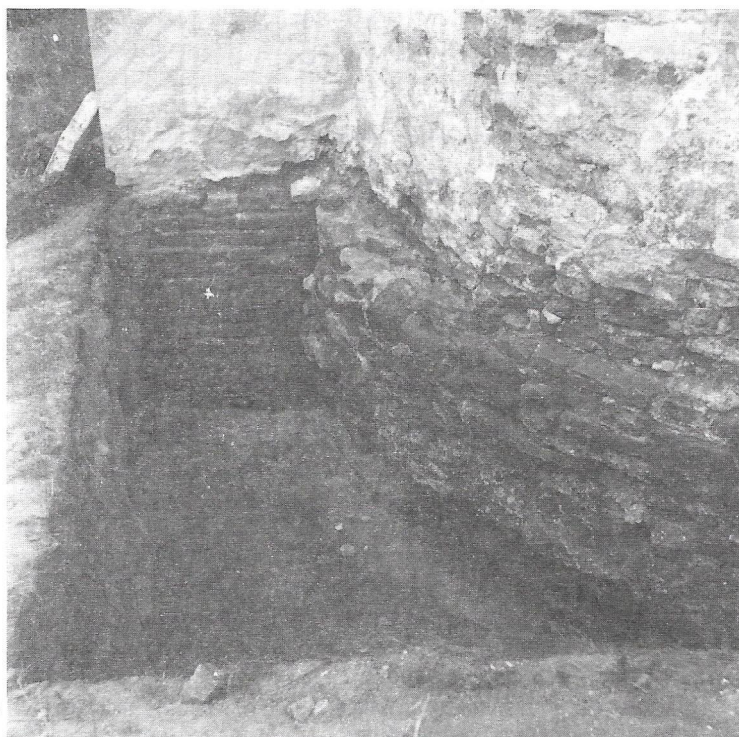
Obr. 6. Nová Dedinka, kostol. Základy východného oporného piliera.

Odkryvom základov oporného piliera svätyně sa zistilo, že sú staršie ako sekundárne základy sanktuária. Medzi nimi je viditeľná stavebná špára, ktorá ukazuje, že základy k pilieru pribudovali (obr. 6). Aj samotná štruktúra základov piliera bola zreteľne iná. Boli stavané z primárne použitých tehál, podobných ako steny lode kostola. Spodná vrstva tehál ležala na ílovito-piesčitej premiešanej zemine, zámerne upravenej. Pilier sa dotýkal pôvodných románskych základov stavby, ale nebol s nimi previazaný.

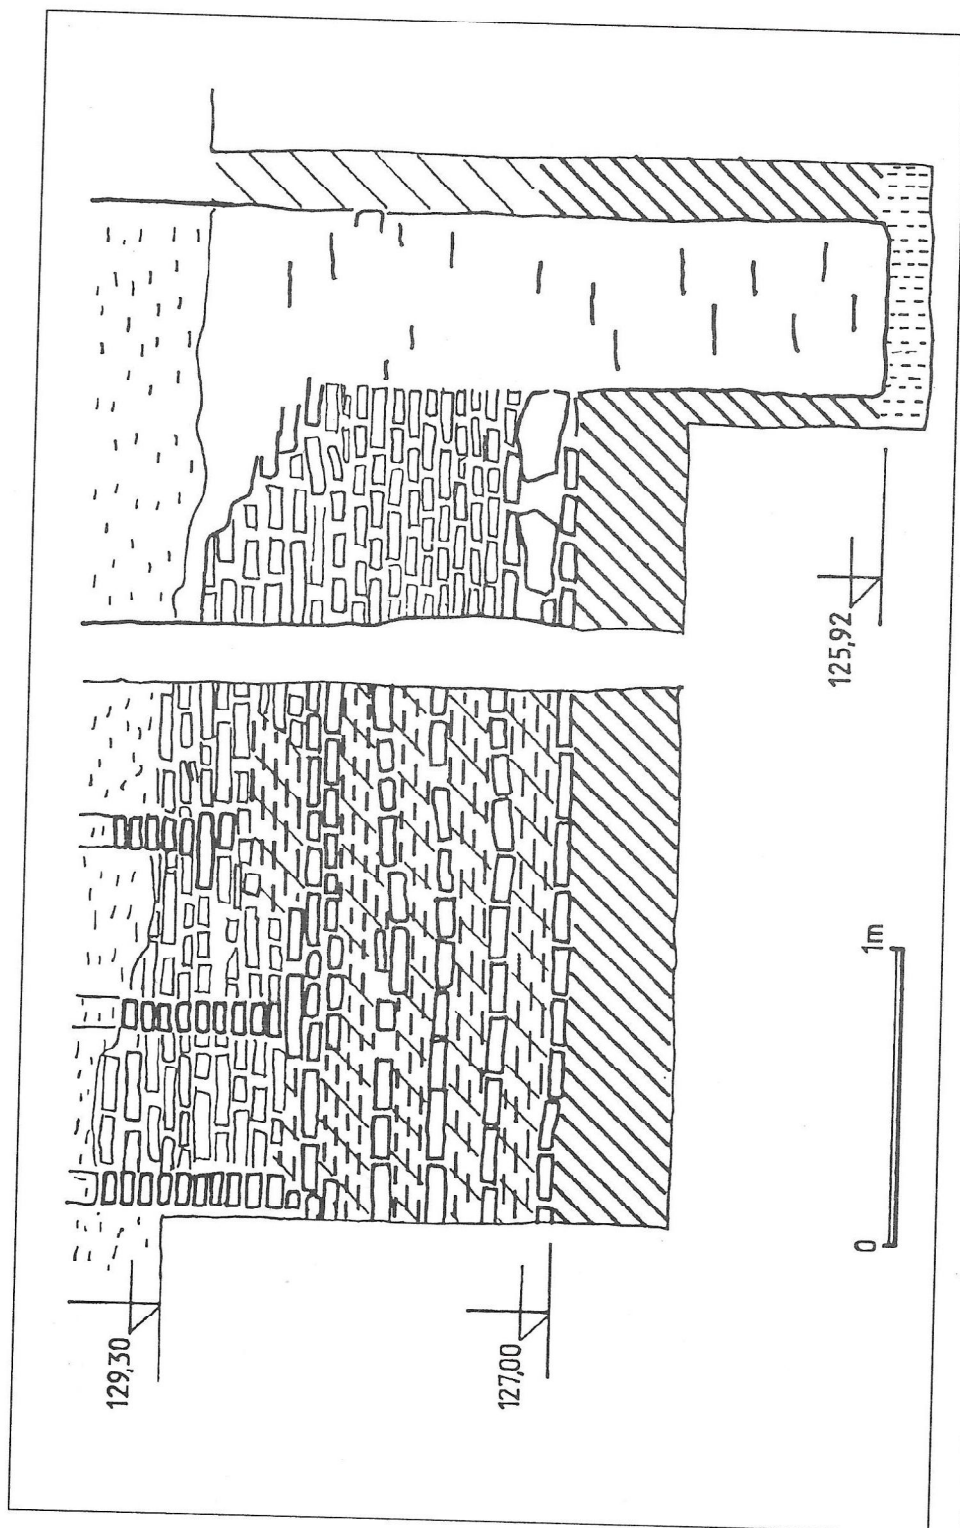
Obr. 7. Nová Dedinka, kostol. profily: A - základy severného muriva, B - základy stredovekého a barokového oporného piliéra na severnej strane kostola.

Zo severnej strany kostola, pri opornom pilieri bola vykopaná 250 cm hlboká sonda. Pod nadzemnou časťou obvodového muriva, 50 cm pod úrovňou terajšieho terénu, sme mohli sledovať pre túto stavbu charakteristické tehlovo-zemité základy, ktoré v týchto miestach pozostávali zo šiestich vrstiev tehál a boli cca 80 cm hlboké. Zistilo sa, že ližény, ktorými bolo obvodové murivo kostola v exteriéri plasticky členené, siahali až po korunu základov. Vystupovali 8 cm z roviny steny, boli 11 cm široké (šírka tehly) a medzi nimi bola 50 cm široká medzera. Po úroveň spodnej vrstvy základov obvodového muriva kostola siahali aj základy oporného piliera. Neboli síce konštrukčne previazané, ale priliehali bez zreteľnej špáry. Pri poslednej rekonštrukcii tento pilier takmer až do základov rozobrali a vybudovali nad ním mohutnejší. Nový pilier bol o 60 cm širší a základy tejto rozšírenej časti siahali o 120 cm hlbšie do 125,95 m n. m. v. Kým staršie základy boli zapustené do pevnej čiernej zeminy mohyly, novšie túto vrstvu prerážali a ležali na žltom piesčitom podloží (obr. 7).
