ARCHEOLOGICKÝ VÝSKUM V CENTRE MESTA ŽILINA

MÁRIO BIELICH – TERÉZIA VANGLOVÁ – BARBARA ZAJACOVÁ

Abstract: *Archaeological excavations in the town centre of Žilina.* This paper analyses the archaeological excavation in the centre of Žilina city in 2011. During the excavation there were found settlement pits from the 14th-15th century connected with the town formation. Small range of the excavation in comparison with older excavations explains the origin of the town. On the basis of the pottery it defines the main ceramic types that are characteristic in the area of the northwestern Slovakia in that period.

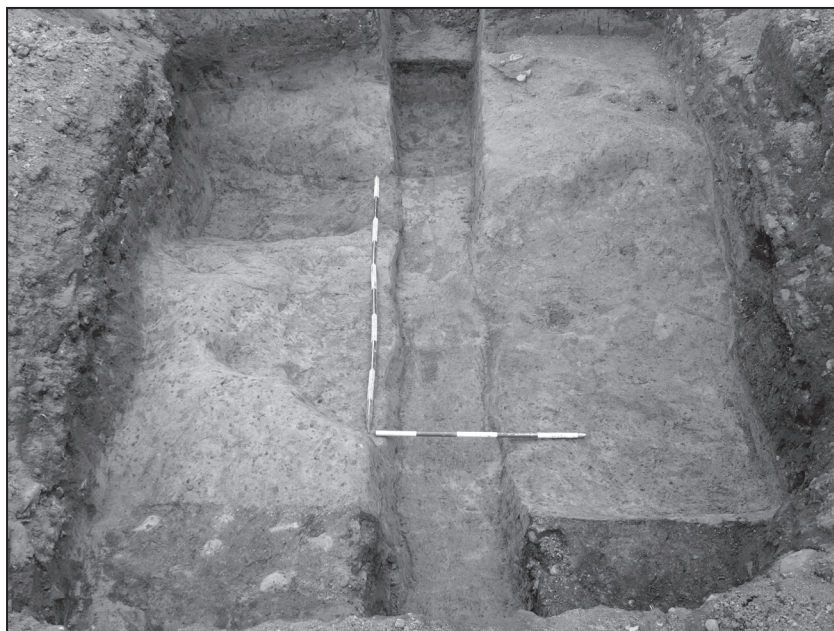
Obr. 4 Žilina, Štúrova ulica. Sonda 1 (objekty 1, 2, 3).

Na základe pozitívneho nálezu z prvej etapy sme od 26. do 29.4.2011 uskutočnili druhú etapu, a to výskum stredovekého objektu v strede skúmanej plochy (obr. 4, 5). V mieste zachytenia stredovekého objektu sme vytýčili sondu 450x300 cm, v ktorej sme zachytili 3 sídliskové objekty z obdobia neskorého stredoveku. Sonda sa už nedala ďalej rozširovať z dôvodu narušenia statiky okolitých budov.

Objekt 1 sme objavili v profile rezu a prekryvala ho vrstva recentných navážok. Preto sme priestor nad porušeným objektom znížili zemným strojom o 50 cm. Následne sme pristúpili k postupnému ručnému znižovaniu sondy (obr. 5). Po zachytení obrysu objektu sme zistili jeho relatívnu veľkosť, avšak rozširovanie sondy nebolo možné z dôvodu statickej nestability budov v bezprostrednom okolí. Objekt 1 sme vybrali až po dno. Južne od objektu 1 bol výkop kanalizačného potrubia, ktorý porušil vrchné vrstvy objektu. Objekt mal pravdepodobne oválny tvar a okrem keramických nálezov obsahoval väčšie množstvo zvieracích kostí, fragmenty bližšie nešpecifikovaných železných predmetov a fragment
